## ***La crue du 2 octobre 2020 et la Roya et la Vésubie*** ***Premiers éléments d'analyse et diagnostic*** ***05/10/2020***

La crue du 2 octobre 2020 de la Roya, de la Vésubie, et, dans une moindre mesure, de la Tinée peut déjà être considérée comme un événement exceptionnel. Ce document présente les premiers éléments d'analyse, de diagnostic et de comparaison afin de mieux appréhender cet événement et le replacer dans son contexte géomorphologique.

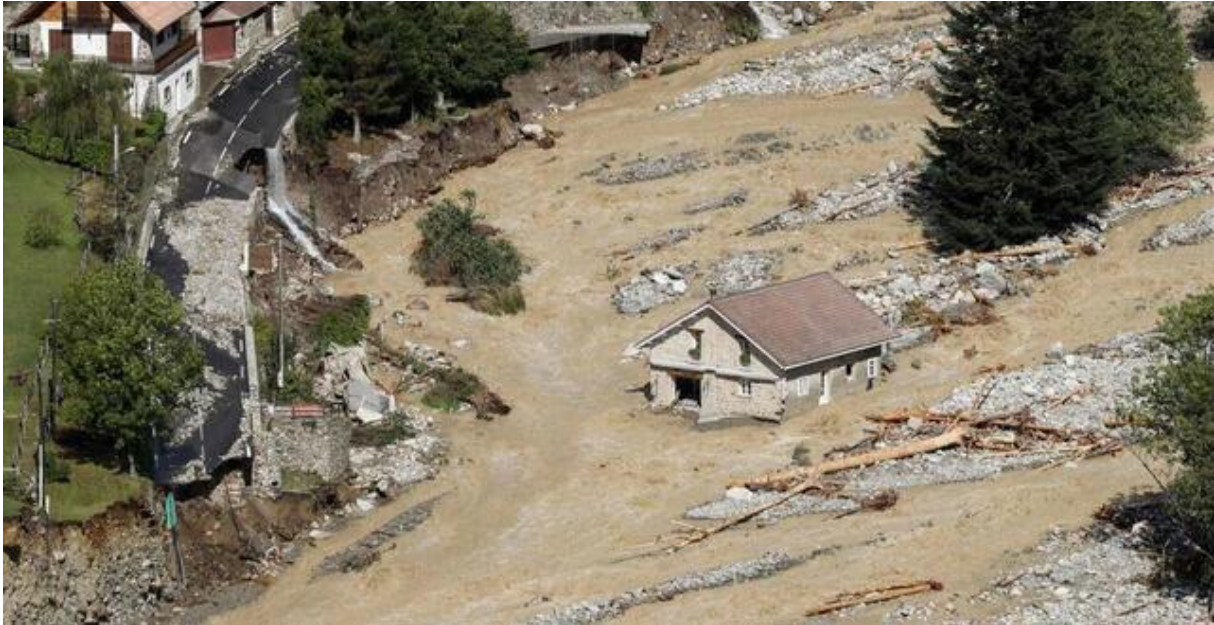
Les lits de la Roya et la Vésubie ont pu atteindre ces largeurs en s'exhaussant. C'est-à-dire que les rivières ont transporté et déposés des sédiments qui ont totalement remblayé ce qu'étaient leur lit auparavant. Les lits majeurs se sont ensuite confondus avec les lits mineurs. C'est ce processus-là qui est à l'origine de l'ampleur des dégâts. La photo ci-dessous illustre parfaitement ce processus.

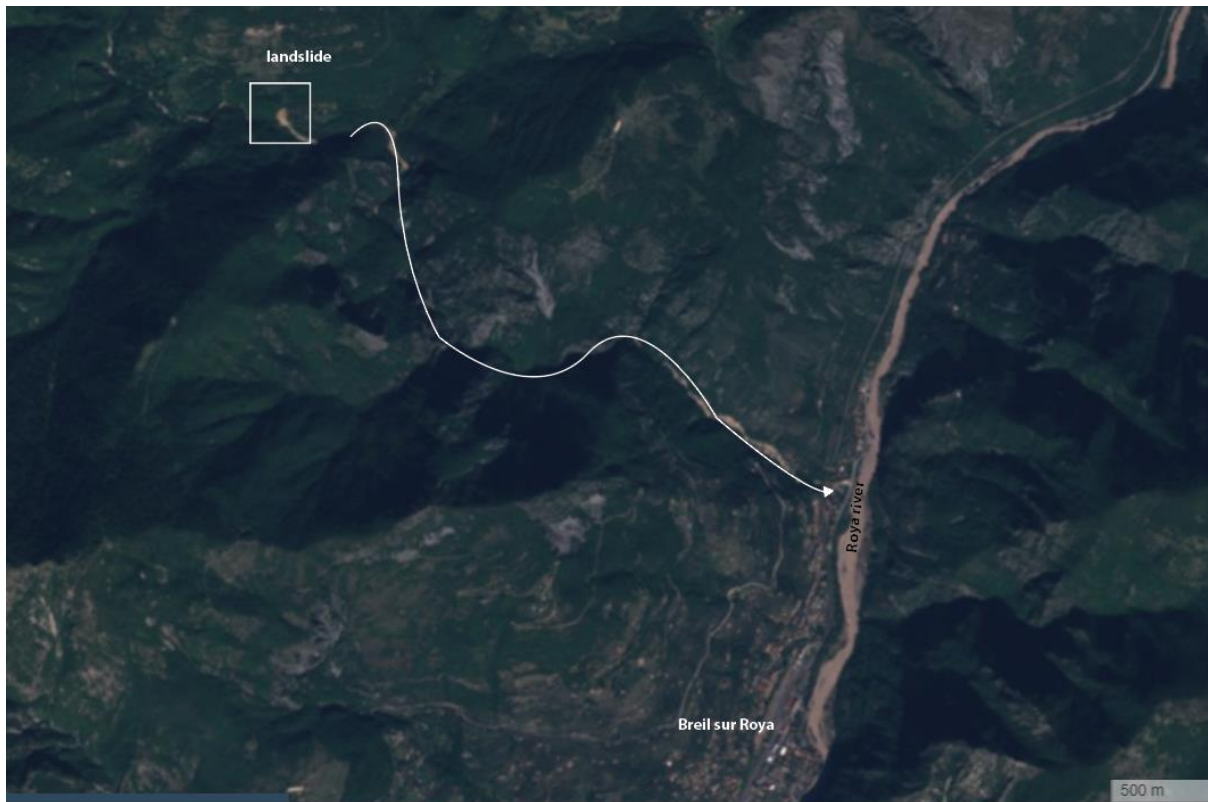
Des lits remblayés, élargis, etc. C'est ici le signe d'un excédent sédimentaire important. Comment les bassins versant ont en quelques heures changé totalement de comportement sédimentaire ? L'approche par la connectivité sédimentaire nous apporte de nombreux éléments de réponse. Les images satellite du 3 octobre nous montrent en effet comment les cours d'eau ont pu changer de comportement en un seul événement. L'intensité des précipitations a été telle que l'ensemble des bassins versant touchés se sont mis en branle. Des glissements de terrain se sont déclenchés, apportant grosses quantités de matériaux aux affluents, comme le montre l'image ci-dessous sur la Maglia, affluent de la

Roya. Les moindres petites ravines, cours d'eau habituellement secs, etc. on produit et acheminés aux rivières principales des volumes totalement incroyables de blocs, galets et sables. En plus, l'énergie des rivières en crues est venue saper les versants et les berges, même les plus hautes, contribuant à charger encore plus les cours d'eau en sédiments.

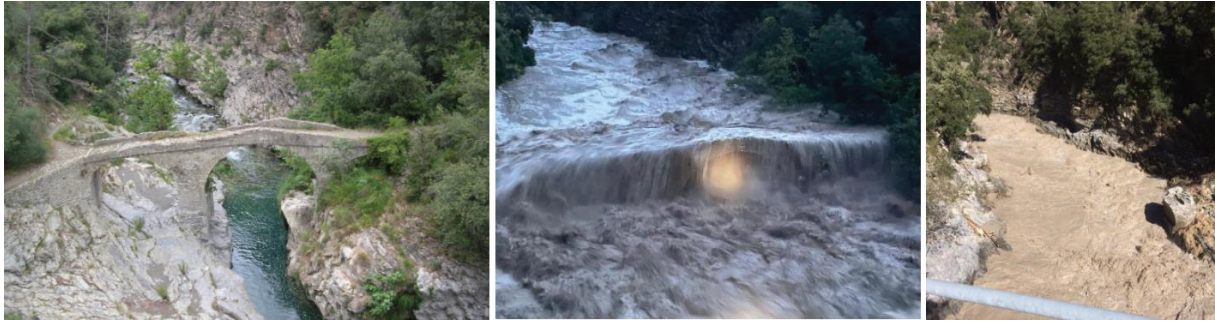
L'épisode est historique. Certains Pont ancien, datant probablement du 19<sup>ème</sup> siècle, ou même avant ont été balayés. C'est le cas, par exemple d'un pont sur le torrent d'Audin, dans la vallée de la Roya, à la frontière franco-italienne. C'est ici un premier élément qui souligne le caractère exceptionnel de la crue.

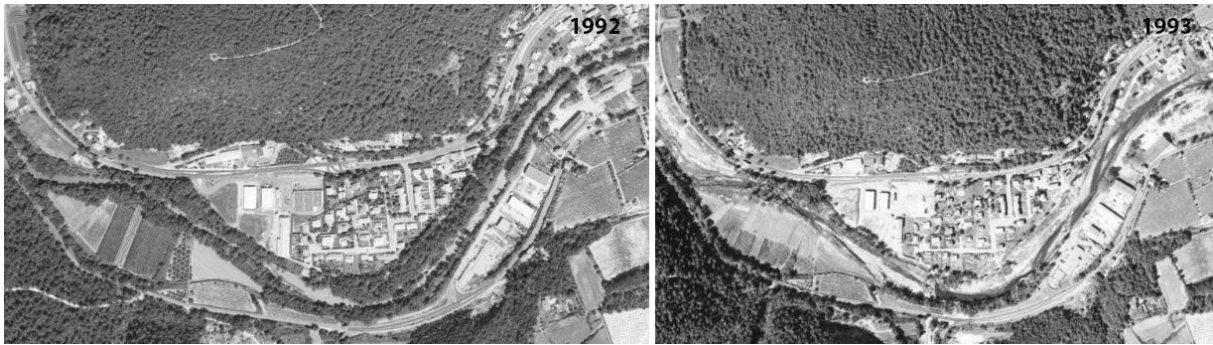
Deuxième crue de comparaison la crue de Vaison la romaine en 1992. Les clichés aériens de l'IGN (ci-dessous) montrent l'étendue des dégâts sur le quartier où s'étaient concentré les victimes, à l'aval du village. Si on peut apercevoir les dommages sur les habitations, il n'y a pas de changements morphologiques majeurs.
